Markt Dietmannsried

Bebauungsplan "Nachfolgenutzung Gasthof Hirsch" gem. § 13a BauGB

Artenschutzrechtliche Relevanzprüfung
Stand 10.11.2022

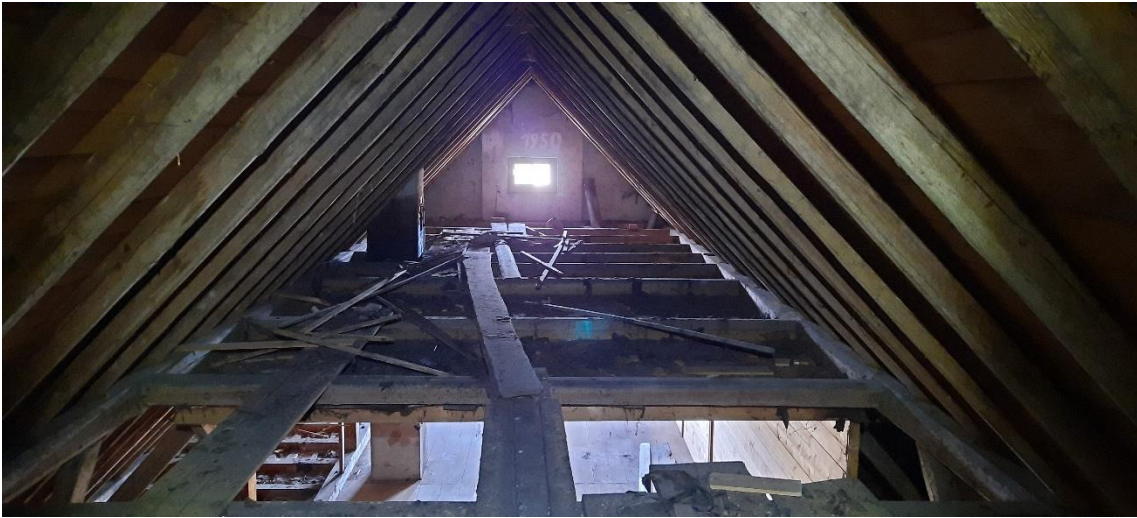
Abbildung 3: Dachboden des Gasthofs

Während der Untersuchung wurden keine Hinweise auf Fledermaus-Vorkommen gefunden. Der Keller und die Dachböden sind zwar potenziell als Quartiere freihängender Arten geeignet, Nutzungsspuren in Form von Kot, Futterresten oder Hangplätzen sind aber nicht vorhanden. An den Außenfassaden befinden sich zahlreiche Gebäudespalten und kleine Hohlräume (vgl. Abbildung 9). Hinweise auf die Nutzung durch eine Wochenstubenkolonie in Form von intensiven Kot- und Urinablagerungen wurden zwar nicht gefunden, Verstecke von Einzeltieren sind jedoch nicht auszuschließen. Die Natursteinmauer innerhalb des Stallbereichs (nördlich des Silos) bietet durch Spalten und kleine Hohlräume ein gewisses Winterquartierpotenzial für Einzeltiere.

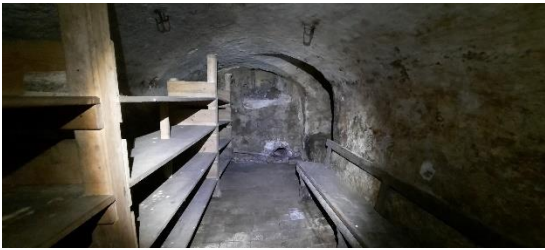
Abbildung 4: Keller des Gasthofs

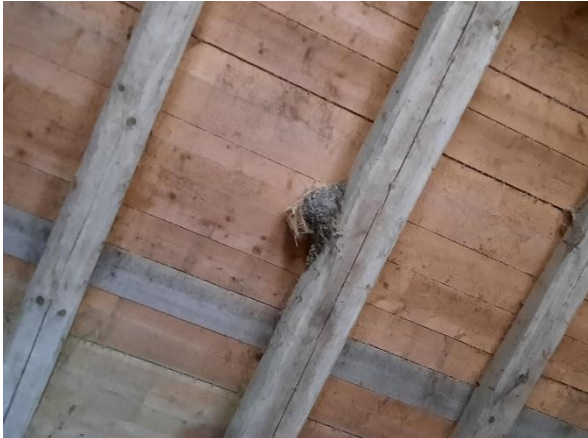
Abbildung 7: Ehemaliges, vom Hausrotschwanz überbautes Rauchschnalbenest im Stall

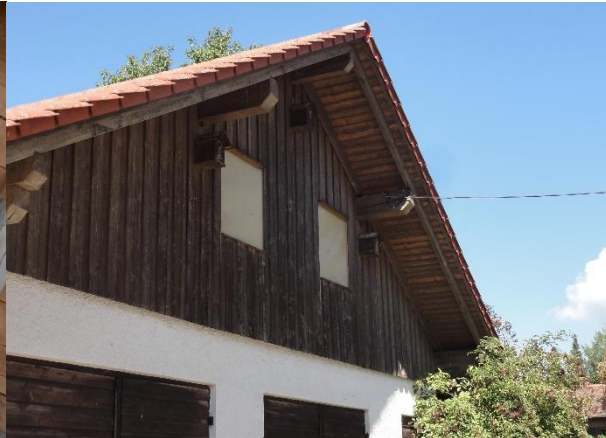
Die Garage im Norden des Geltungsbereichs weist drei Holznistkästen auf, die der Größe der Einflügelöcher nach zu urteilen von Staren sowie einem Kleiber benutzt wurden (s. Abbildung 8).

Abbildung 8: Nistkästen am Garagengebäude

- Die vorhandenen Nistkästen am Garagengebäude nördlich des Gasthofs sind im Vorfeld der Bau-
maßnahmen und außerhalb der Brutzeit (1. Oktober bis 28. Februar) abzumontieren und an ge-
eigneter Stelle wieder anzubringen bzw. durch neue Nistkästen zu ersetzen.
- Da Spaltenquartiere von Fledermäusen in uneinsichtigen Bereichen der Gebäude nicht abschlie-
ßend ausgeschlossen werden können, sind diese im Sinne einer Worst-Case-Betrachtung durch
fünf Fledermausspaltenkästen vorgezogen im räumlichen Umfeld des Geltungsbereiches auszu-
gleichen (bspw. Spaltenkasten nach Dr. Nagel oder Fledermausbrett nach Deschka)

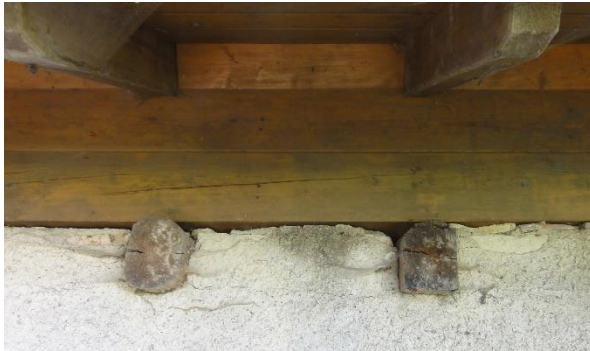
Abbildung 9: Spalten und Hohlräume an der Fassade

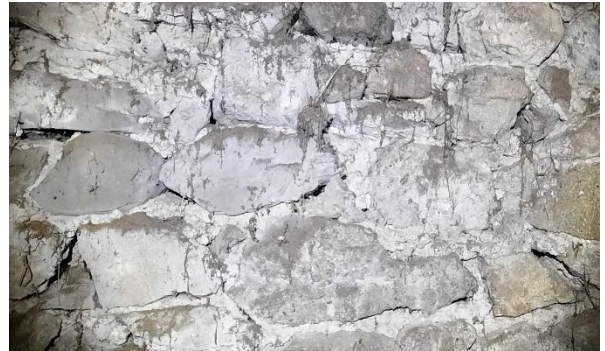
Abbildung 10: Natursteinmauer mit zahlreichen Spalten

- Kontrolle der Natursteinmauer im Stall auf überwinternde Fledermäuse.
- Sollten Abbrucharbeiten innerhalb des o.g. Zeitfensters unvermeidbar sein, sind die Gebäude im Vorfeld von artenschutzfachlich geschultem Personal auf brütende Vögel und Fledermäuse zu kontrollieren (Artenschutzfachliche Baubegleitung). Werden dabei aktuelle Fortpflanzungsstätten von Brutvögeln bzw. Fledermäuse festgestellt, ist mit dem Abbruch bis zum Flüggewerden der Jungtiere abzuwarten. Einzelne Fledermäuse können in Abstimmung mit der Unteren Natur- schutzbehörde ggf. durch die artenschutzfachliche Baubegleitung evakuiert bzw. vergrämt werden.

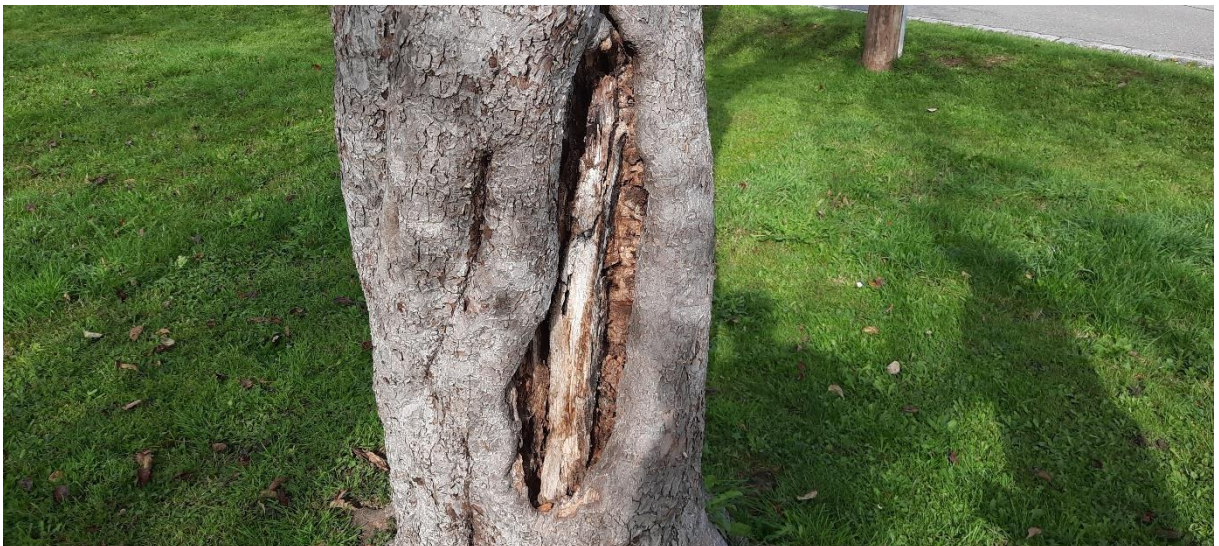
Die Obstgehölze stellen aufgrund der vorhandenen Baumhöhlen ebenfalls ein potenzielles Quartier für Einzeltiere dar (vgl. Abbildung 11).

Die Begutachtung der alten Apfelbäume ergab keine Hinweise auf ein Vorkommen europarechtlich geschützter, totholzbewohnender Käfer in Form von großräumigen Mulmhöhlen, Bohrlöchern oder Kotpellets. Durch die Totholzanteile der Apfelbäume kann ein Vorkommen besonders bzw. streng geschützter Insektenarten allerdings nicht vollständig ausgeschlossen werden.

Abbildung 11: Alter Apfelbaum mit Baumhöhle und Totholz

- Die Obstbäume sind als Lebensstätten für Totholzbewohner zu bewahren und nach der Fällung in Form von Totholzhaufen oder einer Umsetzung des Torsos an einen sonnenexponierten Standort umzulagern. Um zu vermeiden, dass einzelne Fledermäuse verletzt oder getötet werden, sind die Baumhöhlen sind vor der Fällung abschließend mittels einer endoskopischen Untersuchung auf das Vorkommen von Fledermäusen zu untersuchen.

- Bei Bedarf (uneinsichtige Hohlräume im Stamm) hat die Rodung schrittweise zu erfolgen, um ggf. versteckte Fledermäuse nicht zu verletzen.
- Da Brutplätze von Haus- und Feldsperlingen nicht abschließend ausgeschlossen werden konnten, sind diese im Sinne einer Worst-Case-Betrachtung durch fünf künstliche Nisthilfen vorgezogen im räumlichen Umfeld des Geltungsbereiches auszugleichen (bspw. Nistkasten „NBH“ der Firma Hasselfeldt)
